Utredningsprotokoll

Anticimex Utredningsuppdrag

Fastighetsbeteckning: Törnskatan 4	
Fastighetsägare: Petra Renman	
Fastighetsadress: Edgatan 24	
Postnummer: 941 50	Ort: Piteå

Fuktteknisk utredning av avvikande lukt i bostad

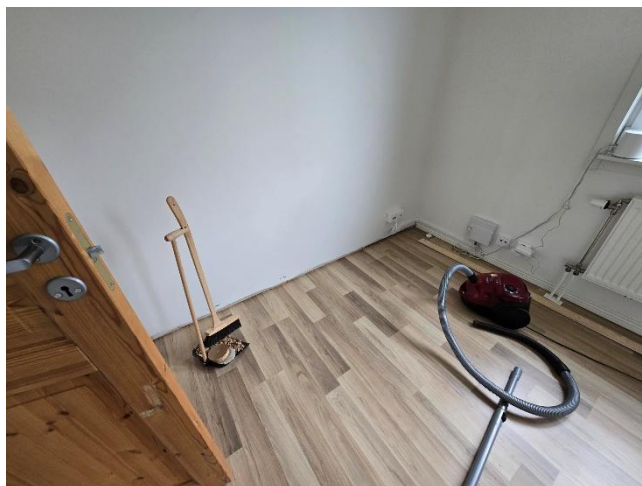
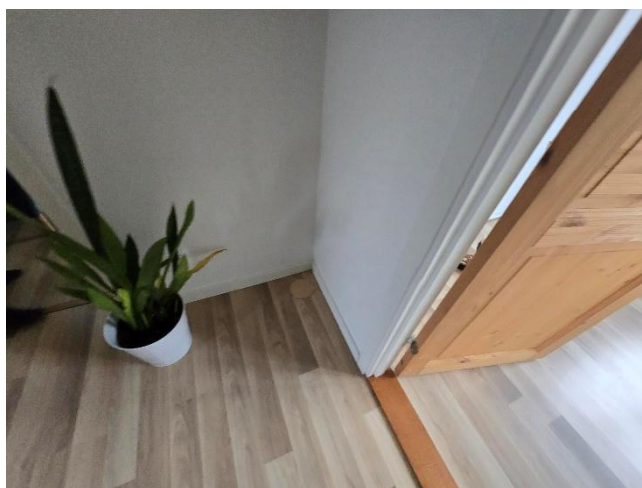
- Vid inträde i huset känns, vid besiktningstillfället ingen avvikande lukt.
- I sovrum 3 noteras en tydlig avvikande lukt av kemisk karaktär.
- Lukten är som tydligas i golv- väggvinkel mot köket.
- Utbyggnaden av huset består av hall, två sovrum och badrum.

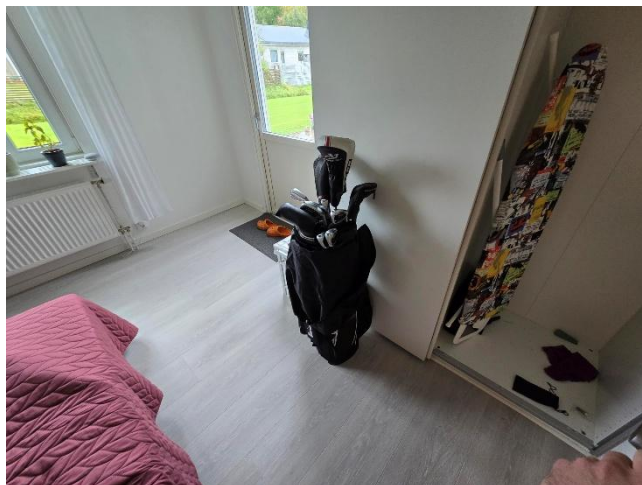
Provhål 1. I passage, mot innervägg:

- Från provhål och isolering känns en avvikande kemisk lukt.
- Relativ fuktighet uppmäts i provhål, mot betongplattan, till 83 %. Detta är över den nivå på ca 70-75 % som krävs för mikrobiell tillväxt och lukt.

Kommentar: Där de två betongplattorna möts mellan den äldre delen och utbyggda delen av huset noteras ett fukttillskott i golvkonstruktionen på ca 2 gram/m³. Detta visar att golvkonstruktionen tillförs markfukt på grund av den otäta skarven mellan betongplattorna.

1. Del av golvkonstruktion i skarven mellan den ursprungliga delen av huset och den utbyggda rivs ut och betongplattan friläggs helt.
2. Innerväggar pallas upp och innerväggssyllar samt gamla träpallningar under syllarna avlägsnas.
3. Bila upp 20 cm på av betongplattorna längs hela skarven.
4. Lägg ut plastfolie mot marken och gjut igen mellan betongplattorna
5. Betongplattan städas och rengörs ytterst noggrant med industridammsugare eller liknande. Absolut minsta mängd spån, skräp, damm, etc. lämnas kvar.
6. Betongplatta samt kvarlämnade delar av ytterväggssyll Odoxbehandlas (kemisk sanering mot lukt, bakterier och mögel).
7. Nya innerväggssyllar pallas upp med plastkilar och allting fuktsäkras mot betongplattan.
8. Ny golvkonstruktion byggs upp.

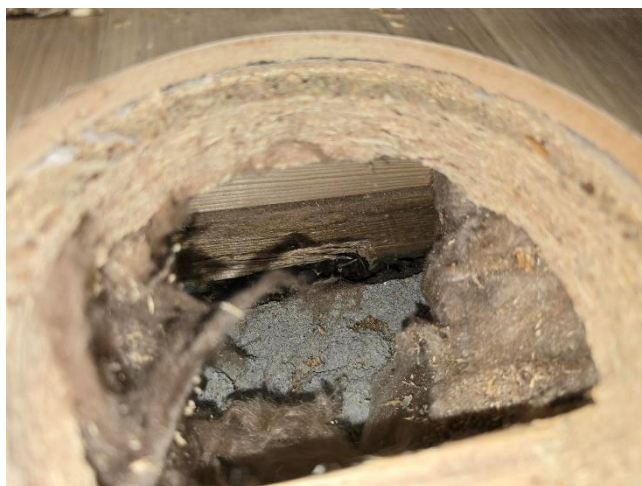
Provhål 2. I sovrum 3, mot innervägg:

- Från provhål och isolering känns en avvikande kemisk lukt.
- Från väggsyll och isolering belägen precis vid skarven mellan de båda betongplattorna känns en kraftigt avvikande kemisk lukt.
- Relativ fuktighet uppmäts i provhål, i skarven, mot betongplattan, till 80 %.

- I den aktuella golvkonstruktionen kan man konstatera att den påverkas lokalt av fukt. Skarven mellan betongplattorna där den ursprungliga delen av huset och den utbyggda delen möts är otät och här kommer fukt upp i konstruktionen från marken under.

- De uppmätta fuktvärdena och den mikrobiella lukt som känns visar att konstruktionen är mikrobiellt angripen.
- För att få bort fuktproblemet och lukten ur ovanstående del av golvkonstruktion krävs att befintlig golvkonstruktion med luktskadade material rivs ut och att frilagda ytor rengörs noggrant och saneras. Jag bedömer att det räcker med att ta upp ca 1,5 meter åt båda hållen från väggen.

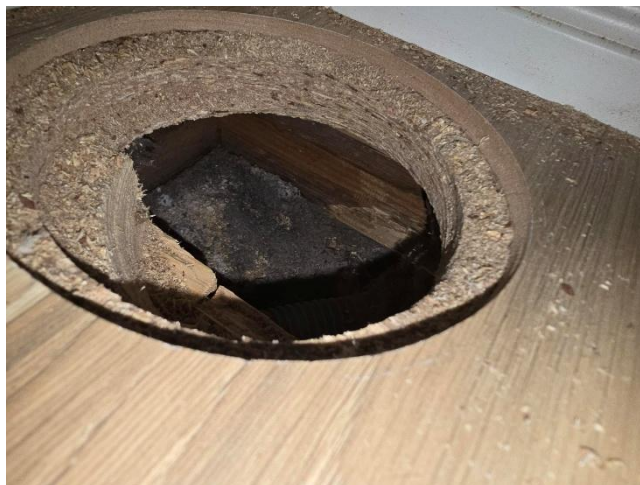
Provhål 3. I sovrum 3, mot ytterväggshörn:

- Från provhål och isolering känns ingen avvikande lukt.
- Relativ fuktighet uppmäts i provhål, i skarven, mot betongplattan, till 53 %. Detta är under den nivå på ca 70-75 % som krävs för mikrobiell tillväxt och lukt.
